古代山陰道 - 青谷町養郷地区 -

令和2年度発掘調査現地説明会資料

令和2年9月27日
鳥取県埋蔵文化財センター

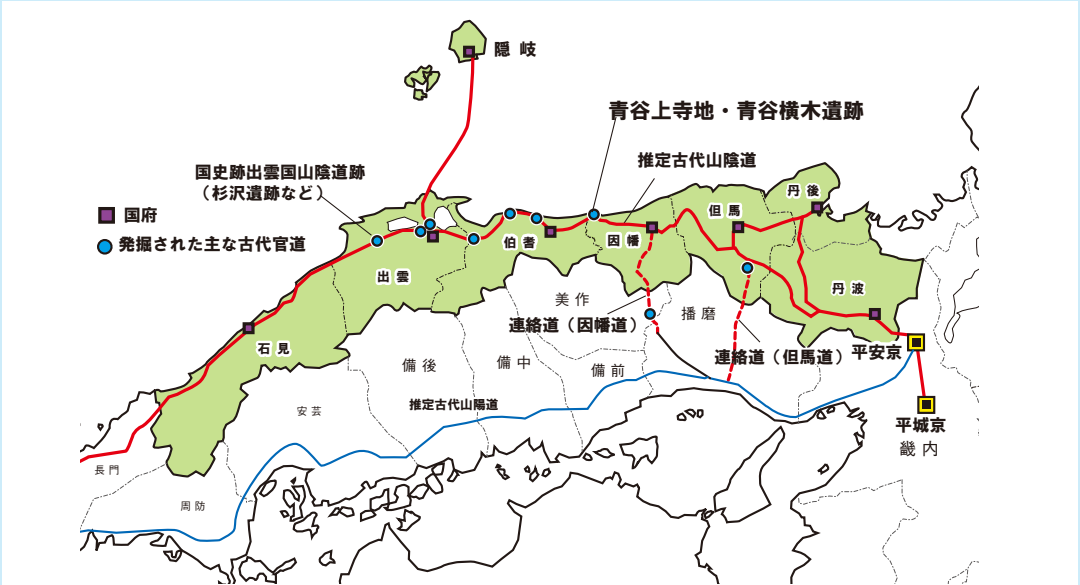
古代山陰道推定ルートと発見された道路遺構

青谷平野では、青谷横木遺跡と青谷上寺地遺跡で古代山陰道と考えられる道路遺構が発見されています。道路はいずれも盛土工法で築かれ、国内で初めて土地区画である条里地割もセットで確認されています。

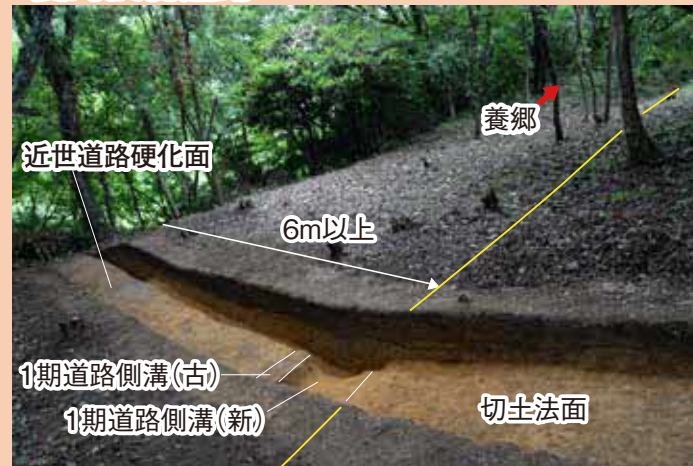
トレンチ1 (北東から) : 丘陵頂部

養郷狐谷遺跡は、標高140~167m前後の東側丘陵で最も高い場所に位置しています。発掘調査の結果、側溝をもつ幅9mの道路遺構を確認しました。昨年度の養郷新林遺跡と同じく、大規模な道路が次第に規模を縮小していったことが明らかとなりました。

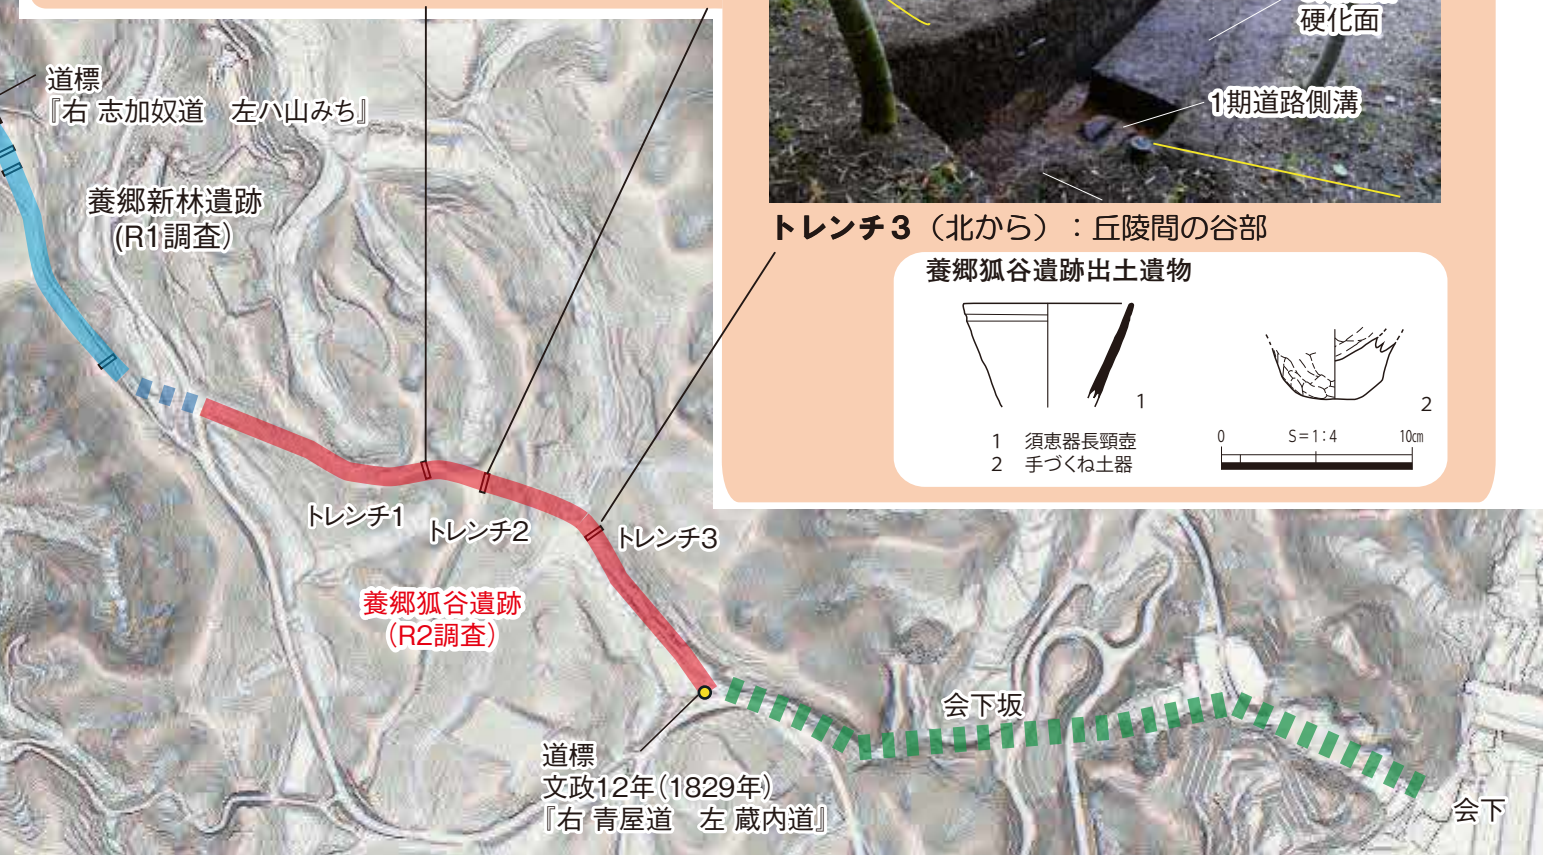
地形図は鳥取県が実施したレーザー測量図

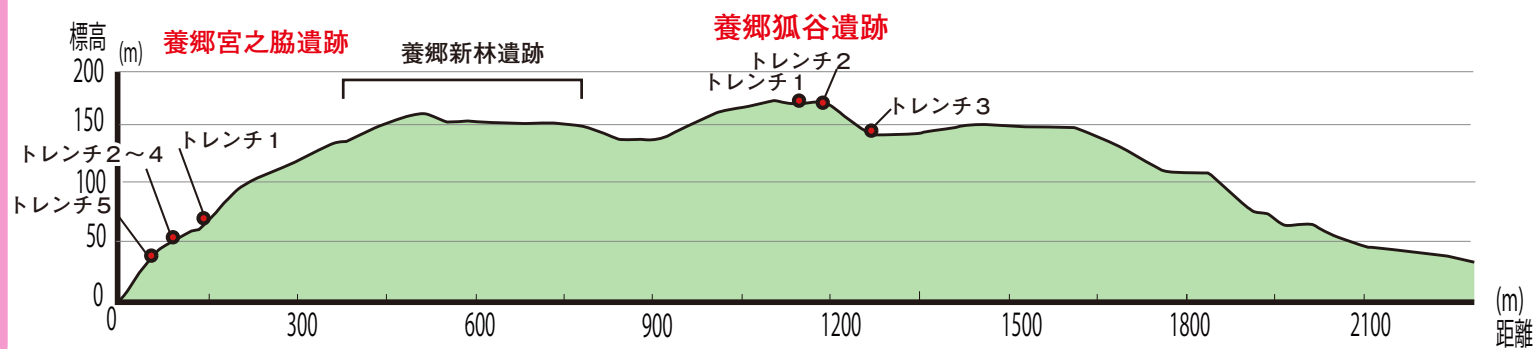
青谷東側丘陵地形横断面図

※国土地理院HPから作成
縦横比 2 : 1
