Ⅲ 基本的な考え方

Ⅳ リスクシナリオの設定

1. 想定する大規模自然災害

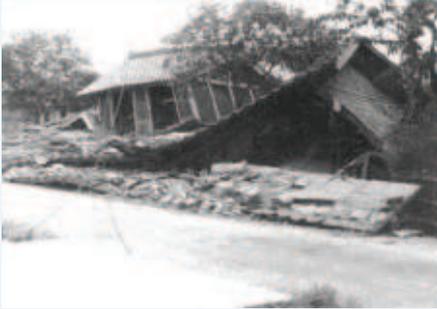
鳥取市内（詳地不明）の家屋の倒壊

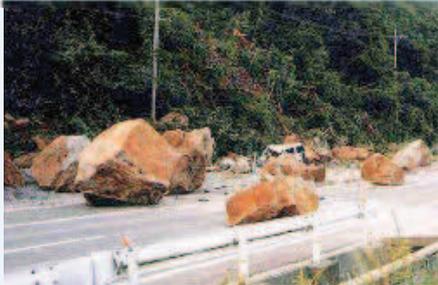
西伯郡伯耆町宇代の落石

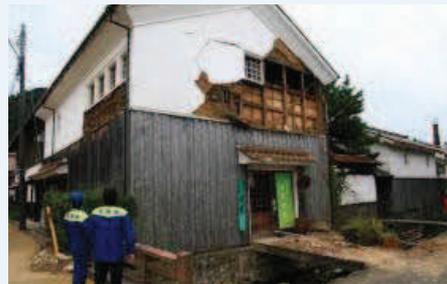
白壁土蔵群の建物被害

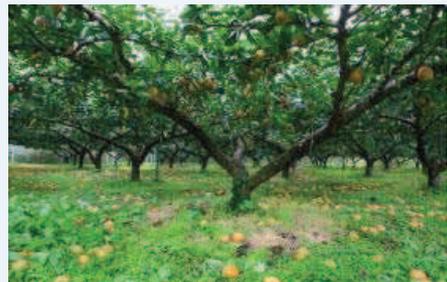
梨園の被害の様子

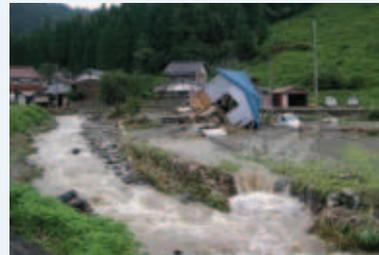
若桜町寺所(角谷川)の被災状況

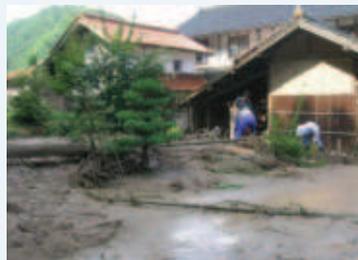
琴浦町上中村の被災状況

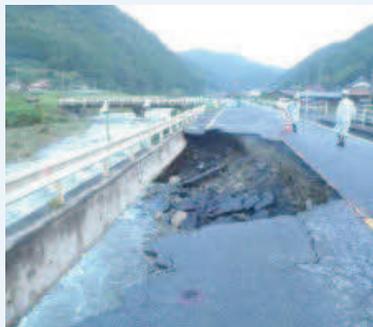
国道 180 号 (日野町濁谷)
の被災状況

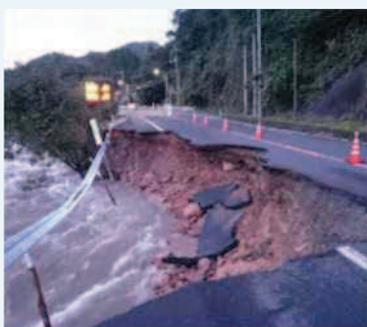
国道 179 号 (三朝町久原)
の被災状況

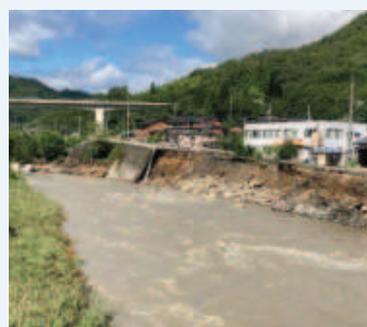
国道 482 号 (鳥取市用瀬町別府)
の被災状況

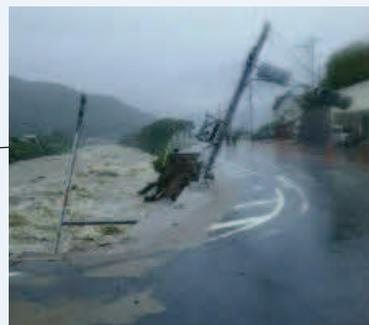
国道 373 号 (智頭町南方)
の被災状況

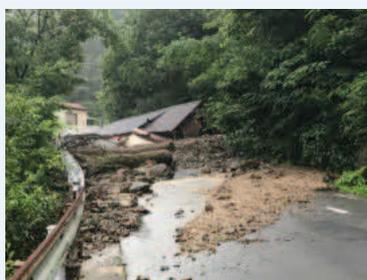
県道鳥取鹿野倉吉線
(三朝町吉原)
の被災状況

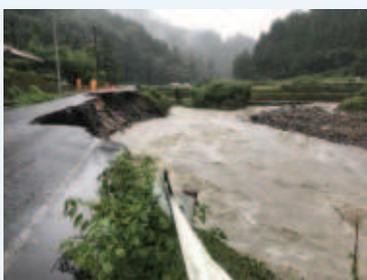
国道 482 号
(鳥取市佐治町尾際)
の被災状況

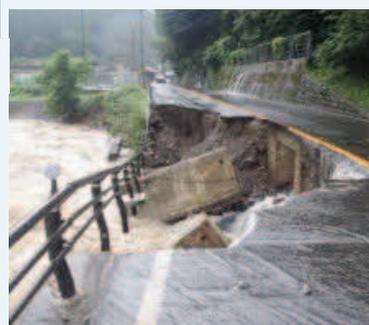
国道 373 号 (智頭町福原)
の被災状況

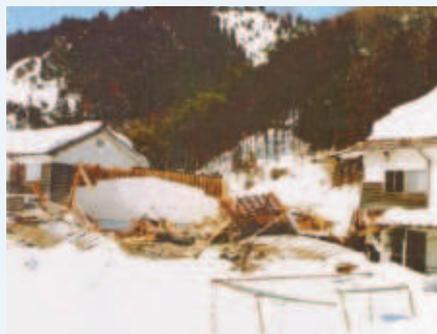
雪の重みで全壊した成器小学校体育館
(鳥取市国府町)

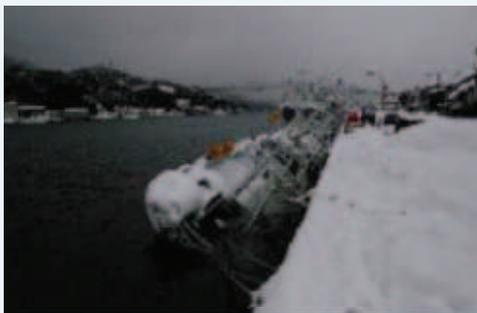
被害を受けた漁船(提供:境海上保安部)

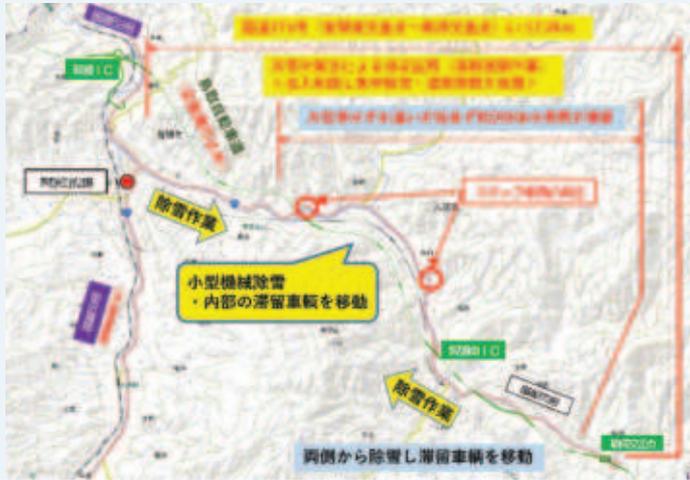
立ち往生車両の解消・道路の復旧に向けた作業状況
(国土地理院の電子地形図に追記を行い作成)

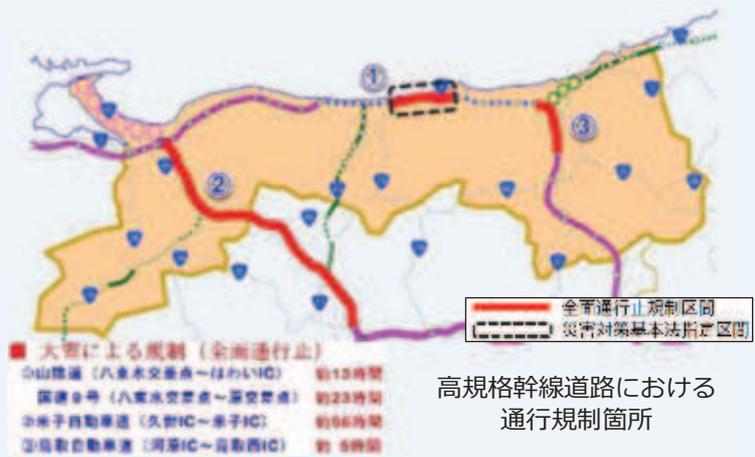
高規格幹線道路における
通行規制箇所

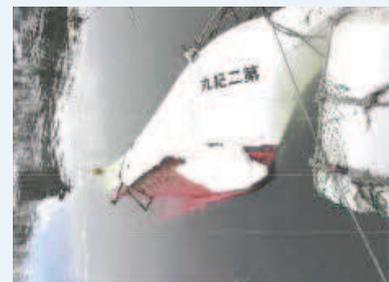
転覆した漁船 (鳥取市)

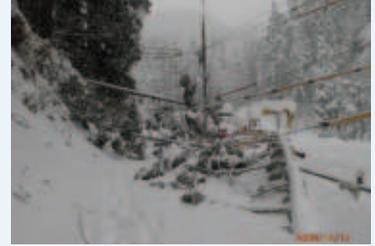
電柱倒壊の状況
(八頭町姫路)

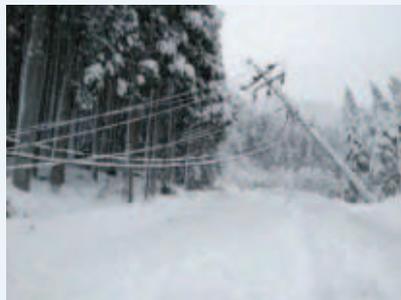
電柱倒壊の状況 (若桜町来見野)

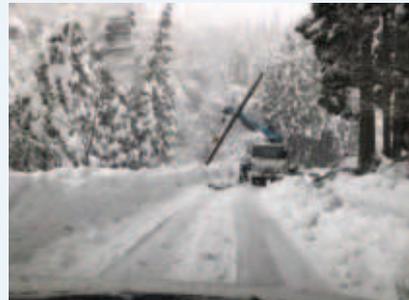
復旧作業の状況 (若桜町来見野)

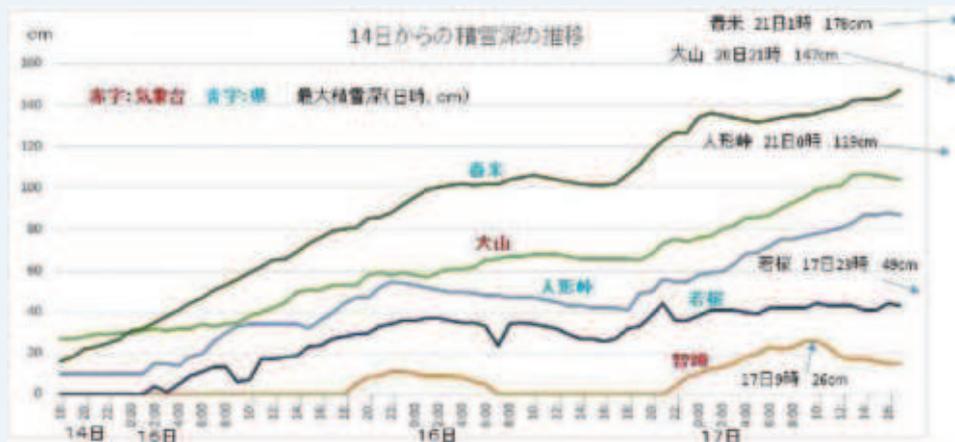
主な箇所の12月14日から17日にかけての積雪深の推移

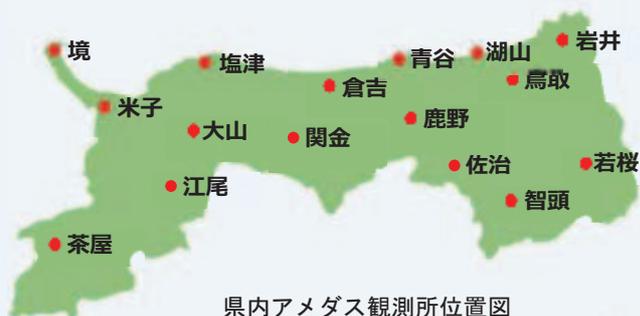
県内における降水量実績

県内における降水量実績では、時間降水量が 60 ミリを超える記録は平成に入ってから多くなっており、全国の短期的・局地的豪雨の頻発と同様の傾向にある。平成 19 年局地的豪雨（琴浦町で 1 時間 100 ミリ以上）や平成 23 年台風 12 号による豪雨（大山町で総雨量 900 ミリ以上）などを観測し、土砂災害による人的被害も発生している。
