Ⅲ 基本的な考え方

IV リスクシナリオの設定

1. 想定する大規模自然災害

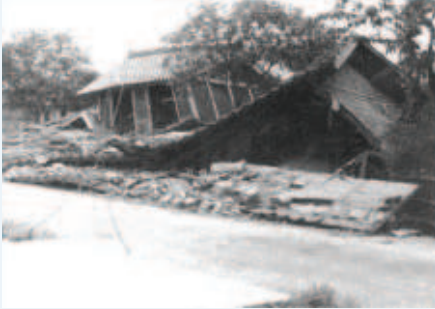
鳥取市内（詳地不明）の家屋の倒壊

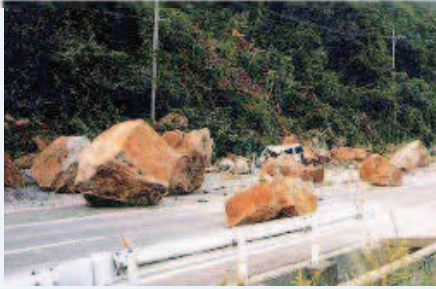
西伯郡伯耆町宇代の落石

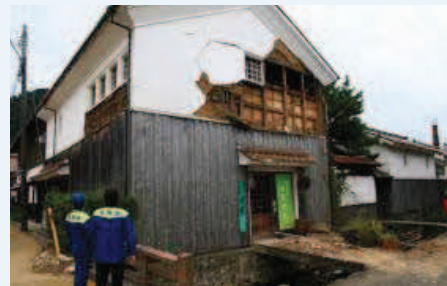
白壁土蔵群の建物被害

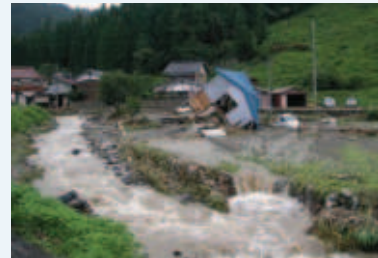
若桜町寺所(角谷川)の被災状況

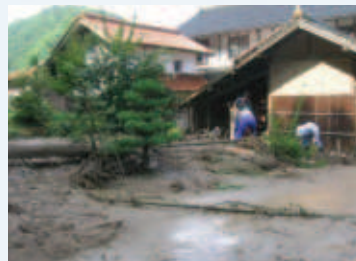
琴浦町上中村の被災状況

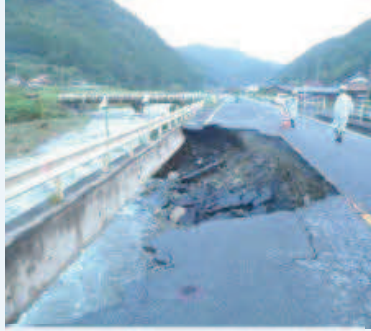
国道 180 号 (日野町濁谷)
の被災状況

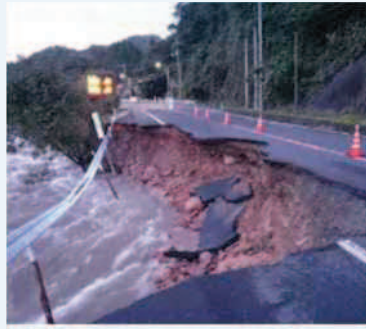
国道 179 号 (三朝町久原)
の被災状況

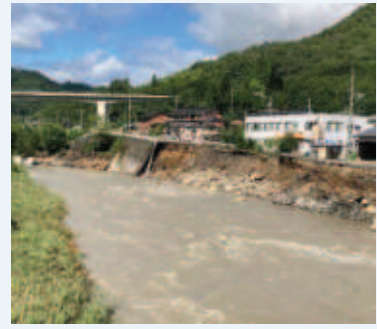
国道 482 号 (鳥取市用瀬町別府)
の被災状況

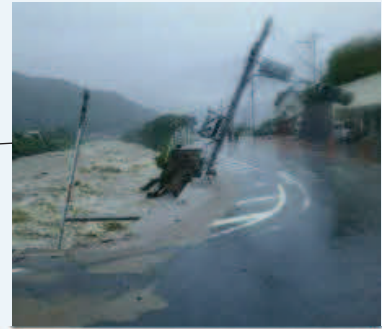
国道 373 号 (智頭町南方)
の被災状況

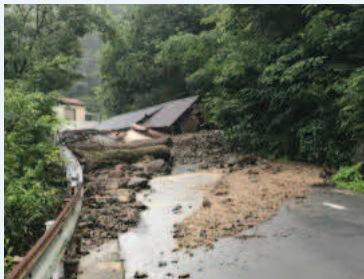
県道鳥取鹿野倉吉線
(三朝町吉原)
の被災状況

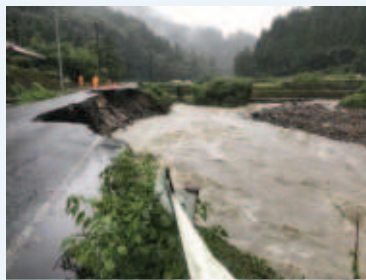
国道 482 号
(鳥取市佐治町尾際)
の被災状況

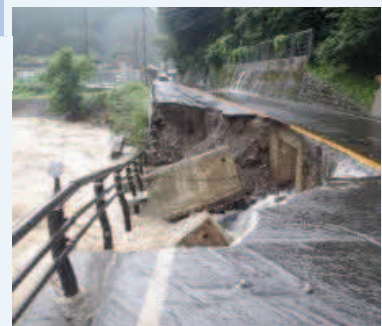
国道 373 号 (智頭町福原)
の被災状況

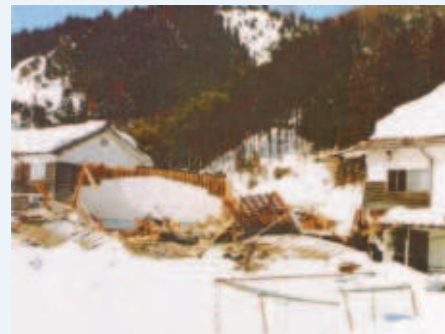
雪の重みで全壊した成器小学校体育館 (鳥取市国府町)

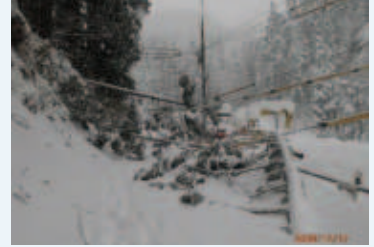
電柱倒壊の状況
(八頭町姫路)

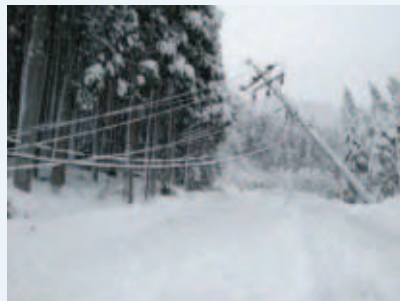
電柱倒壊の状況 (若桜町来見野)

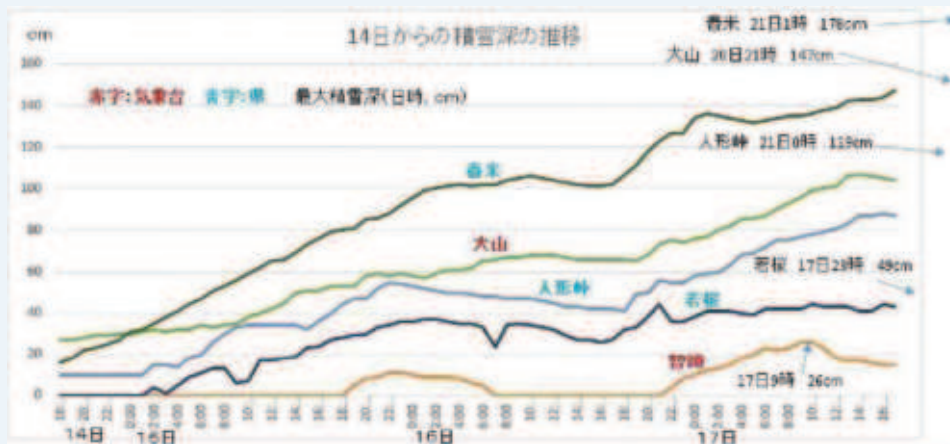
主な箇所の12月14日から17日にかけての積雪深の推移

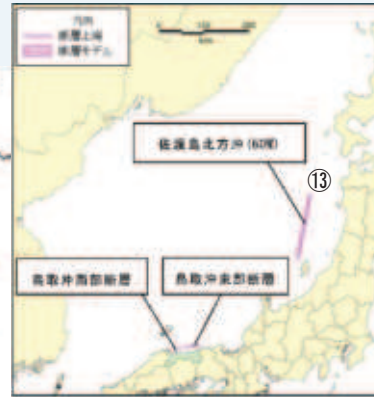
想定する断層

佐渡島北方沖断層の位置図

No.	想定地震の断層名	マグニチュード (M)	想定地震の断層名	マグニチュード (M)	
①	鳥野・古河断層	7.4	⑥	穴通 (島島) 断層 (39km)	7.5
②	倉吉南方の想定地震	7.3	⑦	山崎断層帯北西部	7.7
③	鳥取県西部地震断層	7.3	⑧	大立断層、田代沖-布江断層	7.3
④	F55断層	8.1	⑨	地震断層が不明な地震 (Mw 8)	(Mw 8)
⑤	所尾-瀬戸断層	7.3	⑩	南海トラフ巨大地震	8.3
⑥	鎌倉山南方活断層	7.3	⑬	佐渡島北方沖断層	-
⑦	穴通 (島島) 断層 (22km)	7.1		太平洋深部の非対象

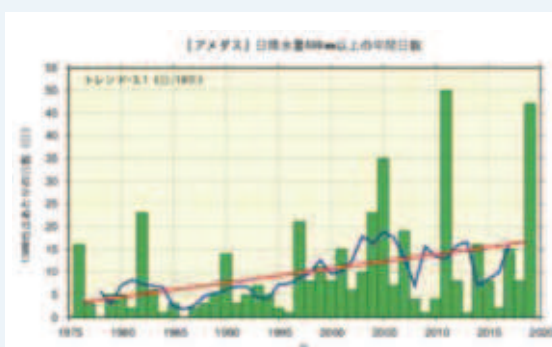
[アメダス]
日降水量400ミリ以上の年間日数

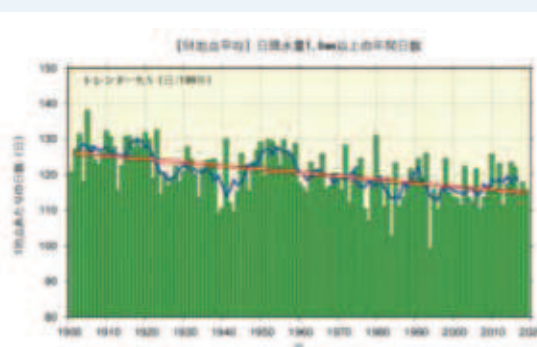
[51地点平均]
日降水量1.0ミリ以上の年間日数

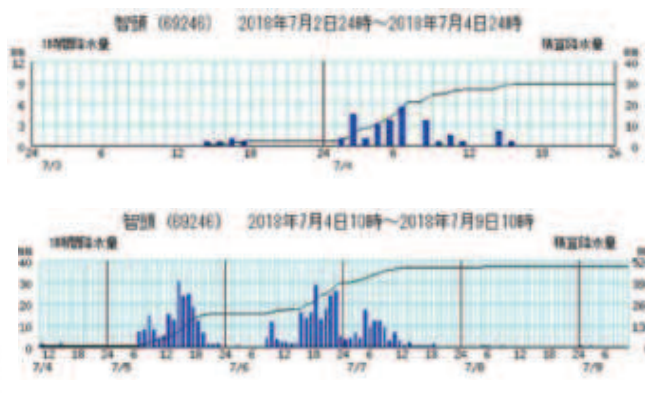
アメダス時系列降水量 (智頭)

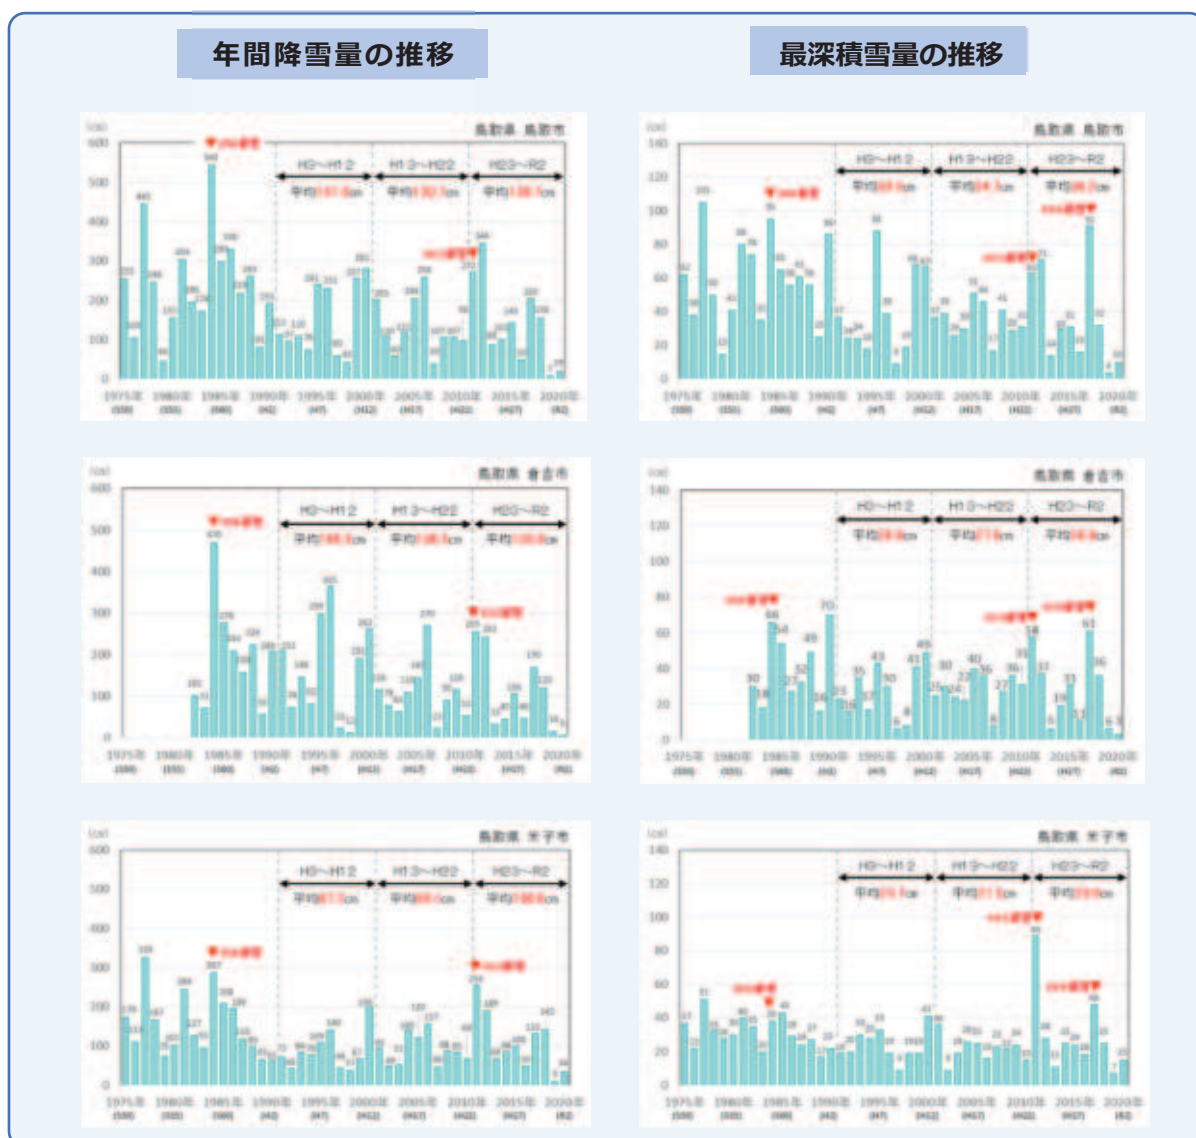
本県の鳥取市（東部）、倉吉市（中部）、米子市（西部）における年間降雪量及び最深積雪量の推移は下図のとおりであり、直近 30 年間で豪雪発現の経年トレンドは不明瞭であるが、昭和 59 年の年間積雪量と、平成 23 年、平成 29 年の最深積雪量が突出している。豪雪による被害は、局地化する特徴が見られる。

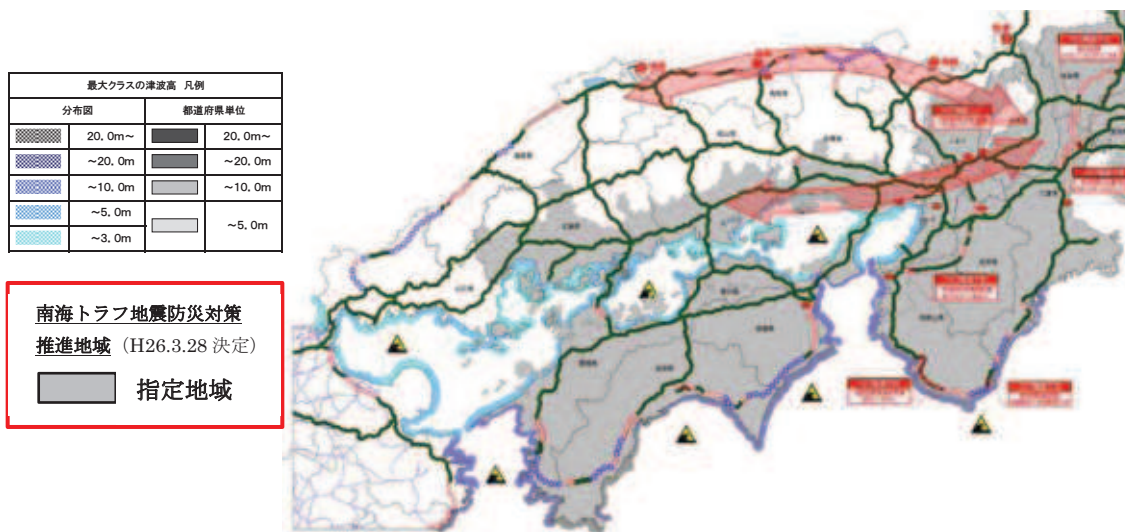
南海トラフ地震防災対策推進指定地域及び津波高
