# 福祉生活病院常任委員会資料

# 埼玉県八潮市の道路陥没を受けての下水管緊急点検の状況について

令和7年2月21日  
自然共生社会局水環境保全課

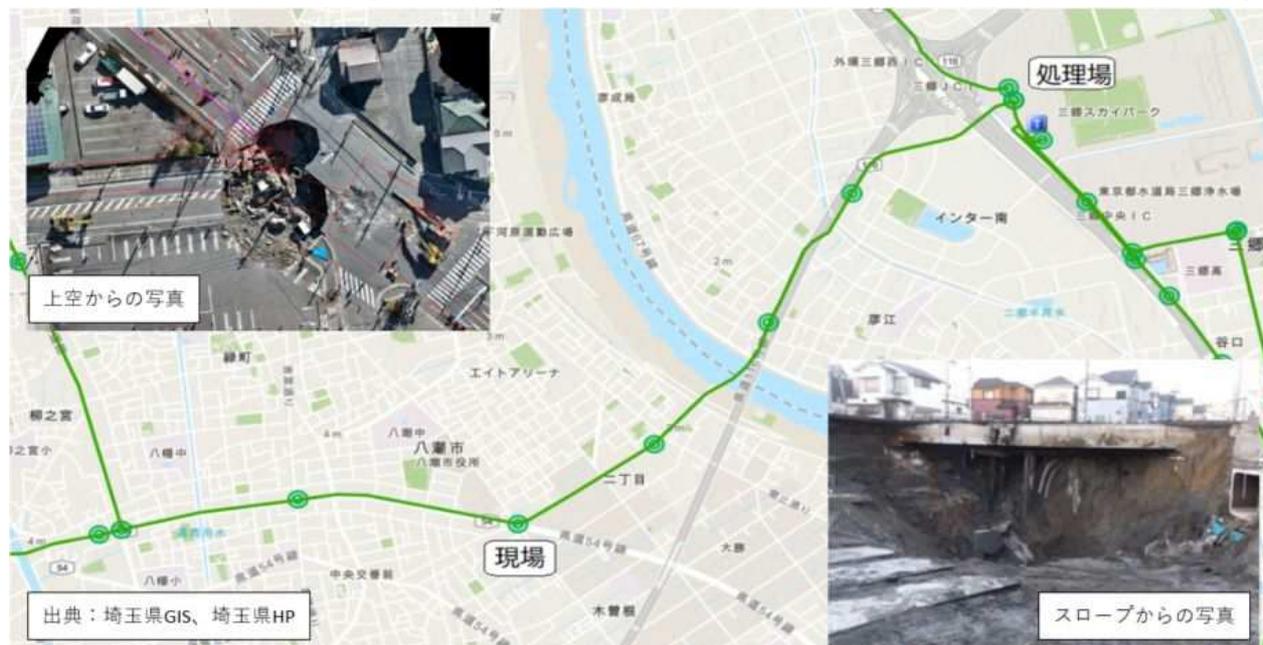
## <参考>事故状況

- ・現場は処理場直前の最も水量がある箇所、管径は4.75mとかなり大型。(天神は最大で約2m)
- ・老朽化・腐食に伴う破損箇所周辺地盤が吸い出されたことが原因と推定されている。(その他、①現場周辺はもともと砂を主体とした軟弱地盤で地下水の水位が高いこと ②交差点に沿ってカーブしており流れが遅くなるため管内に硫化水素が滞留しやすいこと ③交通量が多い箇所のため下水道管に係る荷重が大きいことなどが挙げられる。)
