**1 事業の目的・背景**

**3 工法の比較 (オオサンショウウオ配慮工法と提案工法)**

【名称】 オオサンショウウオ生息環境追跡調査

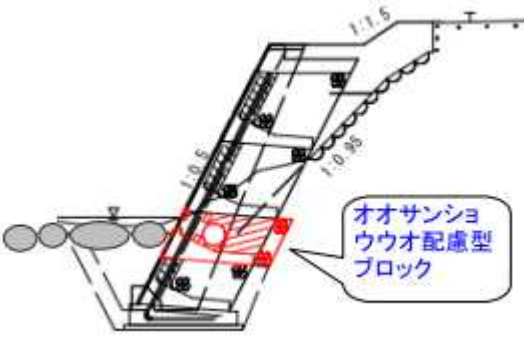
<p data-bbox="646 1960 805 2083">ブロック表にオオサンショウウオなどの生物の出入りする穴が開いている</p>

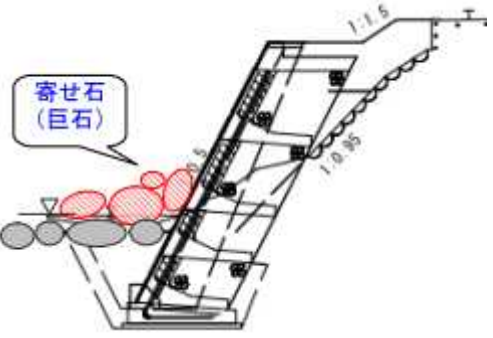
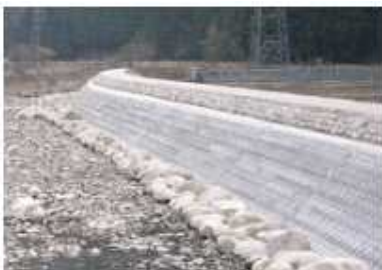
<p data-bbox="1284 1814 1428 2016">コンクリートブロック積の手前に巨石、転石を積んで、生物の住み家とする</p>
