県立中央病院新病院棟におけるKYB製免震オイルダンパーの対応状況について

当院新病院棟において、国土交通大臣認定への適合が確認できない免震オイルダンパーが使用されている件について、下記のとおり現在対応しています。

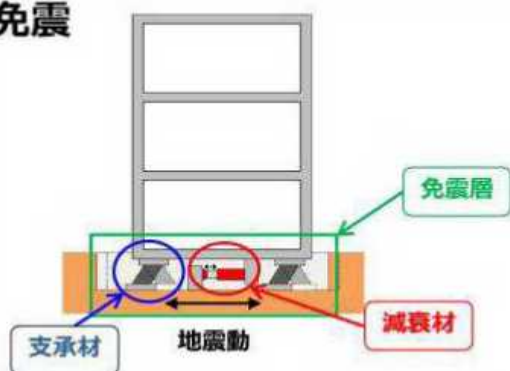
免震装置のイメージ

※ 免震オイルダンパー(減衰材)の役割

・地震時の水平力を吸収し、揺れを抑えると共に、建物の過大な変形を抑える。

・建物の揺れを早期に抑える働きをする。

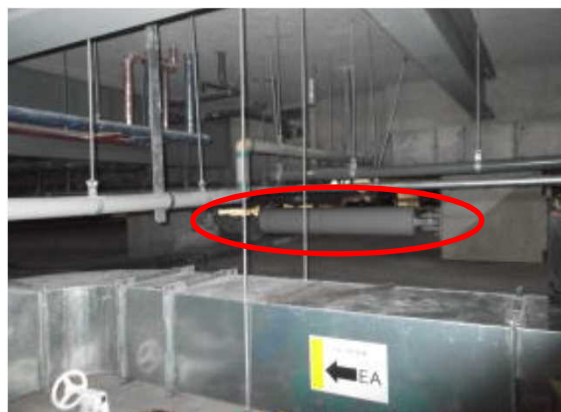
当院での設置状況(写真奥に設置)
(ダンパー径：406mm、施工長さ：3940mm/基)
(重さ：1287kg/基)

使用箇所 20ヶ所

使用場所 免震層(2階床下部分に設置)
